Analisa Kerusakan Roller Idler Pada Bottom Ash Conveyor

Nasri¹⁾ Yunita Pertiwi²⁾ Djoko Wahyudi³⁾

¹⁾Mahasiswa, Program Studi Teknik Mesin Universitas Panca Marga Probolinggo

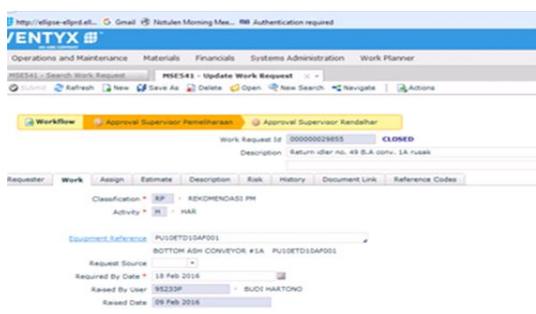
Gambar 1. *Work request* 541 MIMS

Pada 23 Februari 2016 operator secara rutin melakukan pengecekan peralatan *Ash handling* di PLTU Paiton #1, dari pantauan operator terdapat tanda - tanda *abnormal* yaitu adanya kelainan suara yang terjadi pada *belt conveyor bottom Ash #1A* yang sedang beroperasi. *Conveyor* pembawa material *Bottom Ash* tersebut terdapat indikasi *noise* pada *roller* sisi *return area* sisi timur *take up pulley* setelah kejadian itu maka operator menerbitkan *work request* 541 dan mematikan unit *conveyor* yang beroperasi tersebut. Dari bagian perencanaan pemeliharaan menerbitkan *work order* 14784 untuk melakukan identifikasi dan perbaikan pada *Conveyor* tersebut.

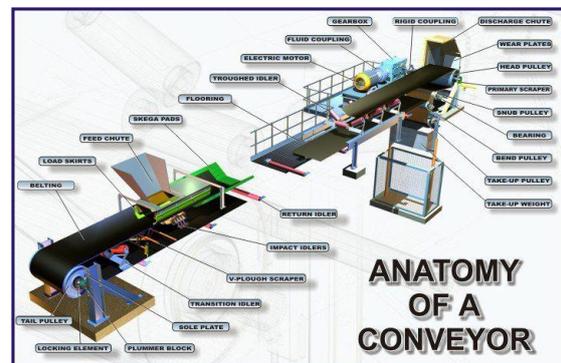
Setelah unit *conveyor* dimatikan (*shutdown*) dilakukan identifikasi terhadap kelainan yang dilaporkan tersebut, dari pengamatan visual *Roller* tidak berfungsi maksimal karena mengalami kerusakan yakni patah pada sisi *Shell* nya, *Roller* yang rusak tersebut adalah *Roller* dengan nomor 51 pada sisi *return* atau sisi balik yang lokasinya berada di atas *take up pulley* setelah *drive pulley*, lokasi yang berada di ketinggian dan di sudut kemiringan *conveyor*. *Roller* tersebut di lepas dari *frame/ penyangga* dan dilakukan identifikasi selanjutnya.

Gambar 2. Lokasi Kerusakan *Roller*

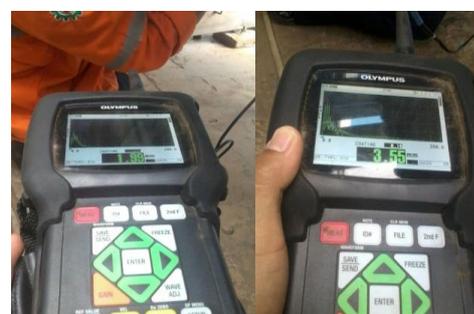
Setelah dilakukan identifikasi lanjut dengan melakukan pengukuran *Thickness / ketebalan* sisi *shell Roller* menggunakan *Ultrasonic Thickness Gauge* oleh pihak *PDM* ditemukan *Roller* pecah dan mengalami abrasi, korosi, erosi / penipisan ketebalan sehingga dilakukan penggantian *Roller*. Ketebalan *Roller* yang di ijinan sesuai desain awal yaitu 85 % (3.4 mm) dari ketebalan desain (*Thickness desain 4.0 mm*), maka apabila ketebalan *shell* kurang dari 3.4 mm maka akan diganti *Roller* yang baru.

Gambar 3. Pengukuran *Thickness Roller*

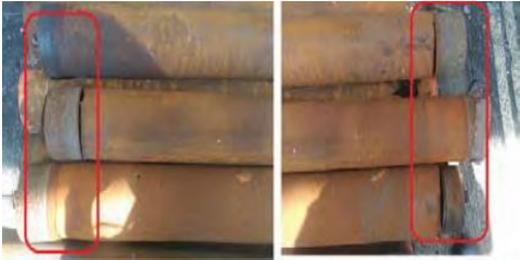
Gambar 4. *Thickness Roller* tidak Merata

Conveyor	Thickness			
Roller 10	2.6	2.7	3.3	3.4
Roller 20	3.9	3.5	2.3	3.0
Roller 50	1.1	2.2	3.3	1.8

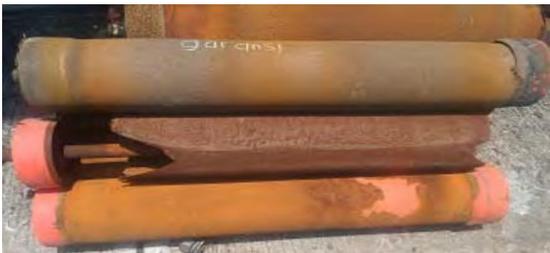
Gambar 5. Korosi pada *roller return*

Berdasarkan kronologi di atas dapat disimpulkan bahwa penyebab kerusakan pada *roller idler* sisi return karena mengalami abrasi, korosi erosi/pengikisan yang tidak merata sehingga *roller* itu patah dan tidak bisa berfungsi normal lagi. Dari buku *CEMA (Conveyor Equipment Manufacturers Association)* ,hal 62 bentuk

Tindakan pencegahan yang dilakukan pada insiden ini adalah Melakukan Perawatan secara rutin dan berkala pada sistem *Conveyor* tersebut pemeliharaan yang dilaksanakan secara rutin dapat meningkatkan kehandalan peralatan *conveyor*, Selama interval umur *equipment* bagian-bagian pada *belt conveyor* maka *inspeksi-inspeksi* pada bagian-bagian tersebut dilakukan secara berkala, yaitu :

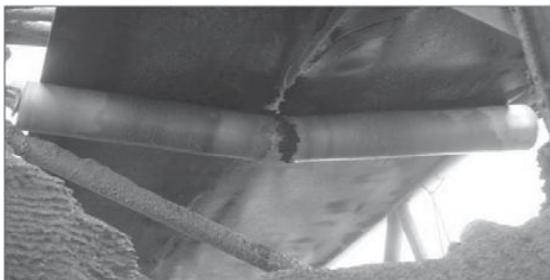
Gambar 6. *Roller idler* rusak (CEMA hal 62)

kerusakan tersebut terlihat hal yang sama antara rusaknya *roller idler no 51* dengan gambar disebabkan terjadinya *abrasi, korosi*.

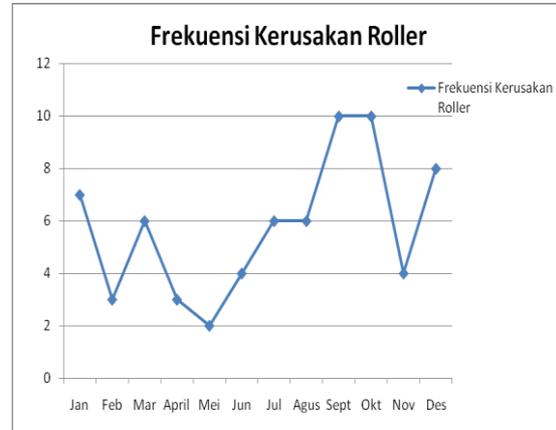
Gambar 7. Frekuensi kerusakan *Roller*

Dari Tabel dan grafik diatas diatas maka dapat dilihat bahwa kerusakan yang terjadi pada *Roller* sisi *return idler* pada *Bottom ash conveyor* memiliki frekuensi yang cukup tinggi yakni total sebanyak 57 kerusakan di Tahun 2016

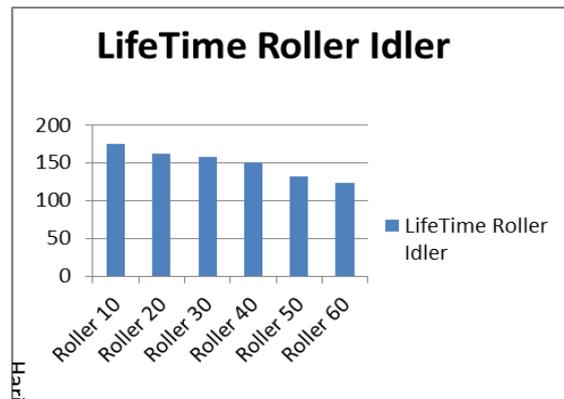
Gambar 8. Grafik Life time *roller*

Dari Grafik *lifetime* Diatas dapat dilihat bahwa *Roller return idler* yang memiliki *lifetime* cukup rendah adalah *Roller Return Idler* N0 50 s/d 60 yakni di kisaran 120 hari penggunaan , mengingat lokasi *Roller* tersebut yang berada di ketinggian dan menerima kontaminan kotoran balik / *Carryback* dari Material *Bottom Ash* tersisa yang cukup banyak di banding *Roller* yang lainnya yang berada pada posisi di bawahnya , penumpukan *Carryback* yang berada pada *Roller return idler* yang atas menyebabkan percepatan *Abrasi* dan *korosi* pada *Roller* tersebut hingga *lifetime Roller*

yang berada di posisi paling atas menjadi cukup rendah

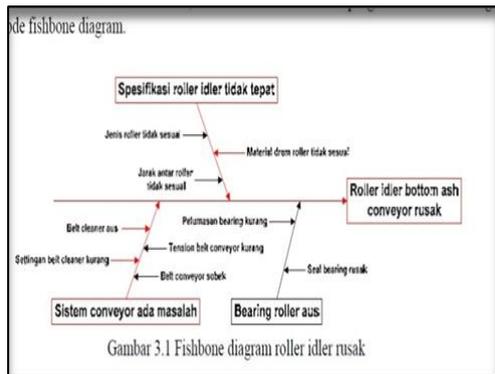
Dari Hasil Pengamatan Dan Analisa diatas kita dapat menyimpulkan Hal hal apa saja yang dapat menjadi penyebab kerusakan *Roller* tersebut ,dapat di lihat Melalui gambaran Diagram berikut

Gambar 9. Fishbone Diagram kerusakan *Roller*

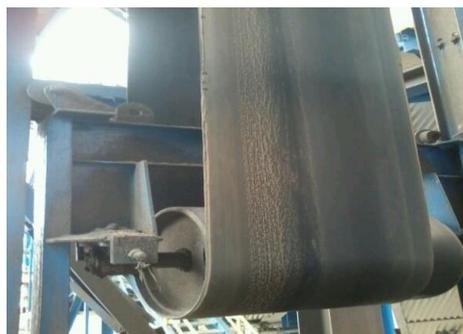
Pada *Bottom Ash Conveyor #1A* dari hasil identifikasi terdapat Masalah pada Sisi *Belt* sendiri yang mengalami *jogging*/pergerakan sisi belt yang tidak merata di sisi *Roller* dan *Pulley* nya sendiri, hal ini mengakibatkan mengikisnya ujung belt terhadap *Roller*.

Gambar 10. Belt Conveyor Jogging

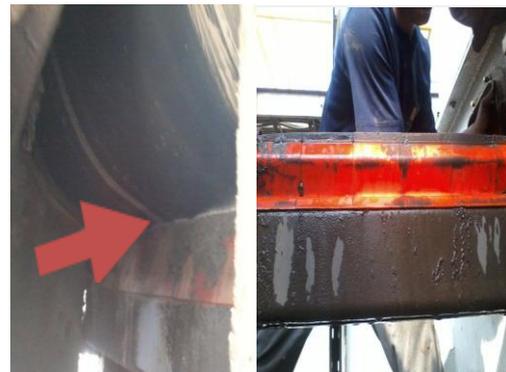
. *Belt Cleaner* pada conveyor *Bottom Ash #1A* juga ditemukan kerusakan yakni Aus dan Abrasi pada ujung *bladenya* sehingga tidak dapat membersihkan Material sisa secara Maksimal.

Gambar 11. Kondisi Belt Cleaner yang Aus

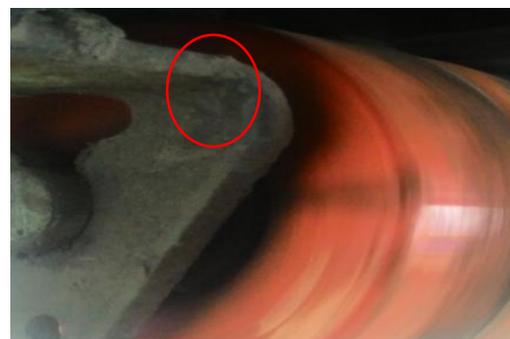
Bantalan atau *bearing* pada *Roller* berfungsi sebagai penyangga perputaran pada *shaft idler* jenis *bearing* yang digunakan dalam hal ini adalah *Deep groove precision ball bearings, 6206C3*. *Ball bearing* mengingat beban yang diterima serta kecepatan dari *belt* itu sendiri Kondisi *Bearing* Pada *Roller* Yang di identifikasi di lapangan dalam hal ini *Roller No 51* tidak mengalami kerusakan ini dapat ditunjukkan dengan masih adanya pelumasan pada *Bearing* tersebut dan juga fungsi *bearing* menyangga *frame* masih normal.

Gambar 12. Kondisi Bearing Roller Normal

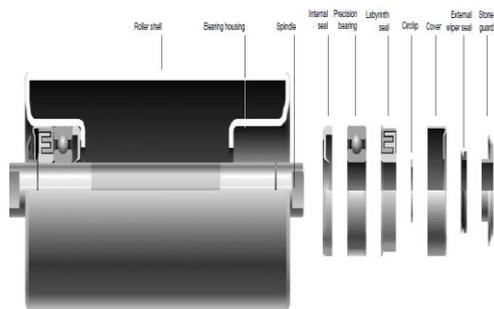
Pada *Bottom Ash Conveyor #1A* yang menggunakan *Roller penumpu belt* yang banyak terdiri dari 3 jenis *Roller idler* yakni *Carrying idler*, *Impact Idler* serta *Return* yang Memiliki *desain* dan material yang berbeda di tiap *Rollernya* sesuai dengan penggunaan dan fungsinya pada *roller* Sisi *return* yang berfungsi untuk Menyangga *Belt* sisi balik didesain dengan Model *Flat idler* Menggunakan Material *Welded tube according to DIN 2394, CarbonSteel; St 37*

Gambar 13. Konstruksi dan bagian Roller

Pemilihan Jenis *Roller* dalam sistem *conveyor* dipilih atas dasar *CEMA (Conveyor Equipment manufacture Asosiation)*, yang menggunakan teori *lifetime* untuk menentukan dianjurkan didasarkan terutama pada beban dan kecepatan. Menurut *CEMA*, “*lifetime* ditentukan oleh banyak faktor, seperti bantalan, ketebalan *shell*, kecepatan *belt*, kepadatan bahan, pemeliharaan, lingkungan & suhu Dalam situasi yang ideal, *Roller* akan bertahan selama bantalan *bearingnya* masih berputar Akhirnya, mereka hanya akan aus, karena kelelahan logam. hal ini biasa disebut *lifetime desain* Sementara *CEMA* juga menyatakan bahwa ada banyak penyebab yang berbeda kegagalan *roller*, yang paling umum adalah *abrasi, korosi, efektivitas seal*, dan kegagalan desain akhir. *abrasi*, terjadi dari kontak *belt* dengan *Roller* yang dapat mempersingkat *lifetime* sebuah *Roller CEMA* Menganjurkan Penggunaan bahan *polimer* (seperti rekayasa Nylon dan HDPE) bukan Baja untuk dapat berguna dalam mengurangi jenis kegagalan *Roller*. Dalam hal kasus ini, *korosi* secara langsung berkaitan dengan *abrasi* dalam arti bahwa semakin banyak
